# Rapport av tak i svaneveien

# Innledning

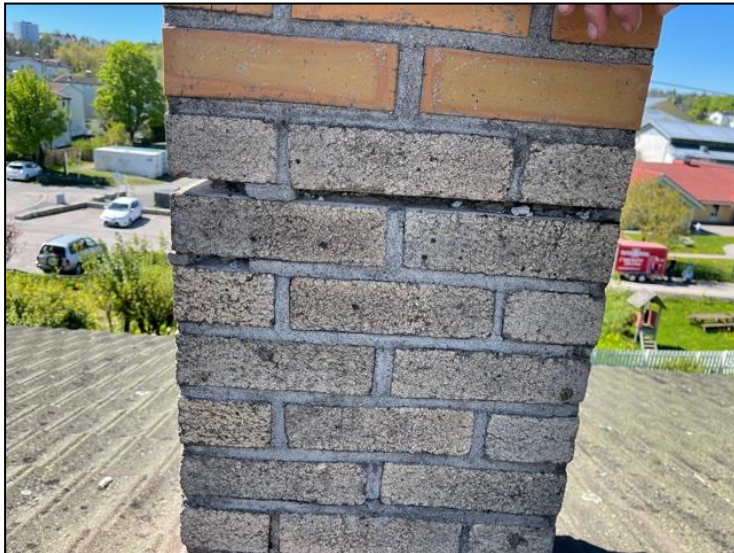
Fuger på pipebeslag er sprekt og fuger generelt på piper har mange sprekker. Se vedlagte bilder.

Murverk i piper blir svekket gjennom årene p.g.a vanninntrenging og uttørking som på sikt fjerner binding og sement. Vi ser i tillegg til sprekker i fugene at det har begynt å gro mose på flere av pipene. Det vil si at pipene har begynt å trekke vann. På bakgrunn av overnevnt vil vi anbefale og heltekke pipene slik at de står i vær og vind uten å bli belastet. Dette vil også gjøre at det ikke trengs vedlikehold av fuger, og utskifting av teglstein.

Figur 2 Ødelagte fuger hvor bindingen i sementen er borte

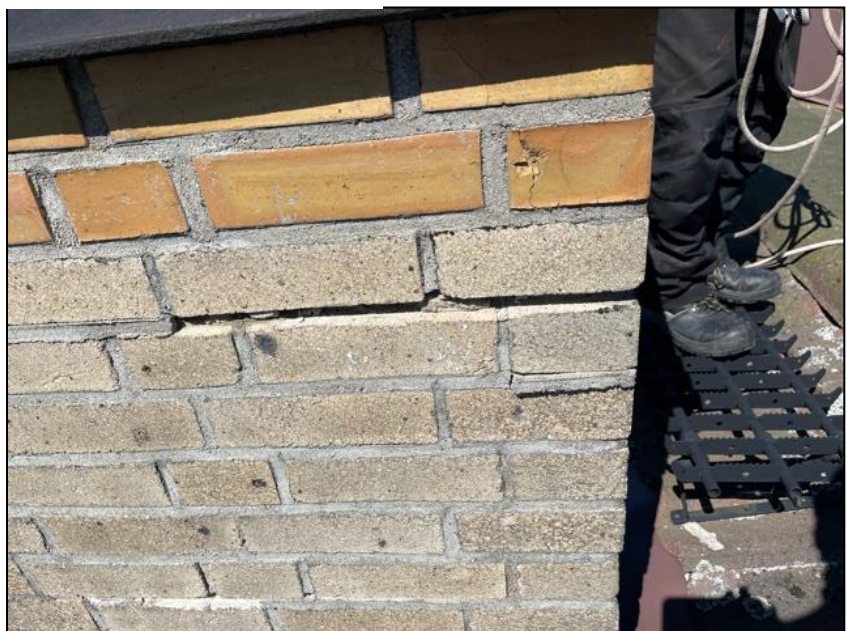
Figur 1 sprekker i fuger

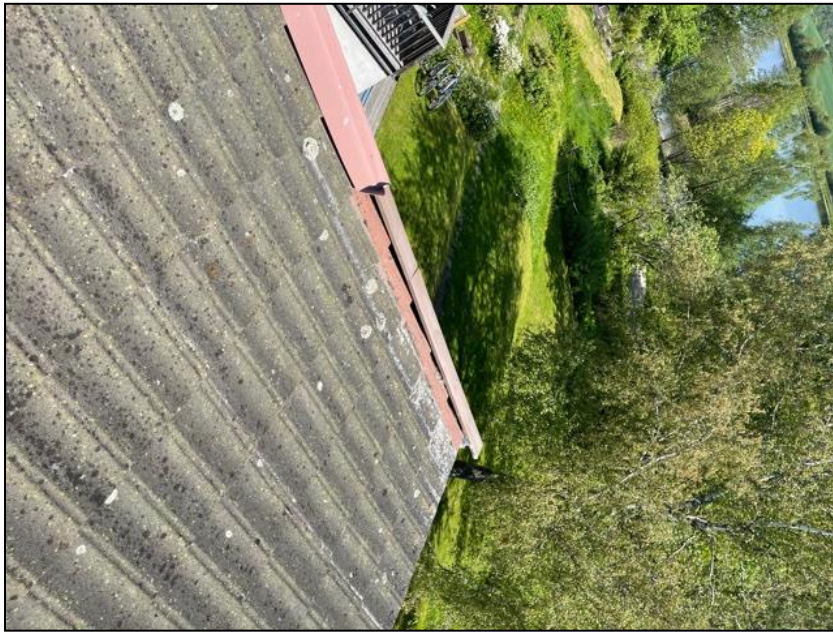
Innfesting er litt mangelfull da det bare er en skru per skjøl. Forslag til utbedring er to nye skruer per beslag (en på midten og en ekstra i skjølten)

Figur 3  
Beslag blåst av

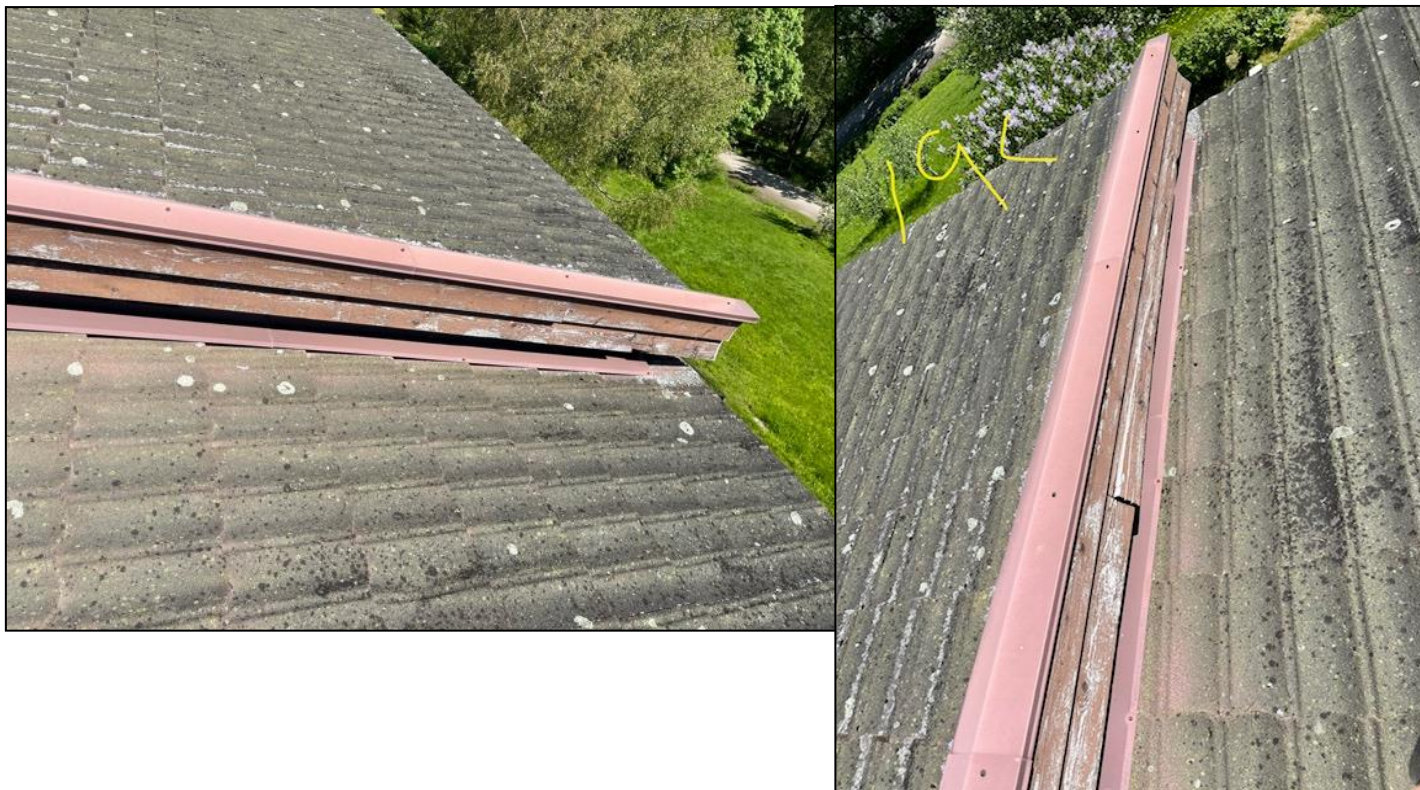
De fleste vindskiene er i god stand. Vindskiene på bolig 31B er malingen flasket, men treverket er ikke råttent. Når det kommer til vindskiene i nr 19 b-c så burde disse byttes da de er veldig inntørket og kan plukkes av med fingrene

*Figur 5uttørket reverk*

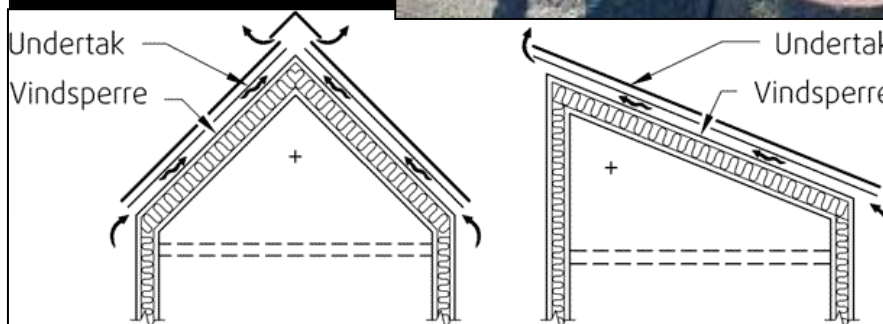
Undertak er bygget opp med 5cm luftespalte. Denne luften fra luftespalte er stengt av lekte, takpapp og skumgummi i mønet. Det er en stor fordel å åpne opp slik at gjennomlufting blir mulig. For at dette skal være mulig bør det etableres Ny løsning med mønebeslag.

Figur 8 Hvordan lufting bør være

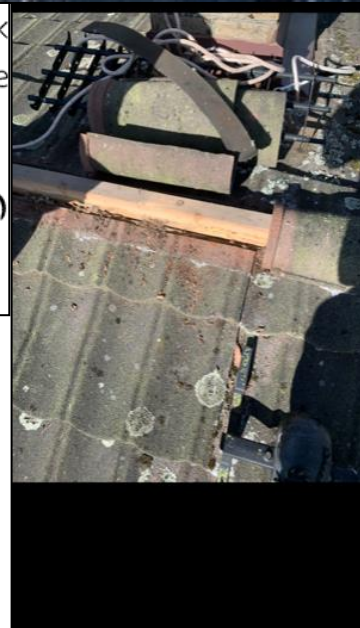
Figur 7 Tett lufting

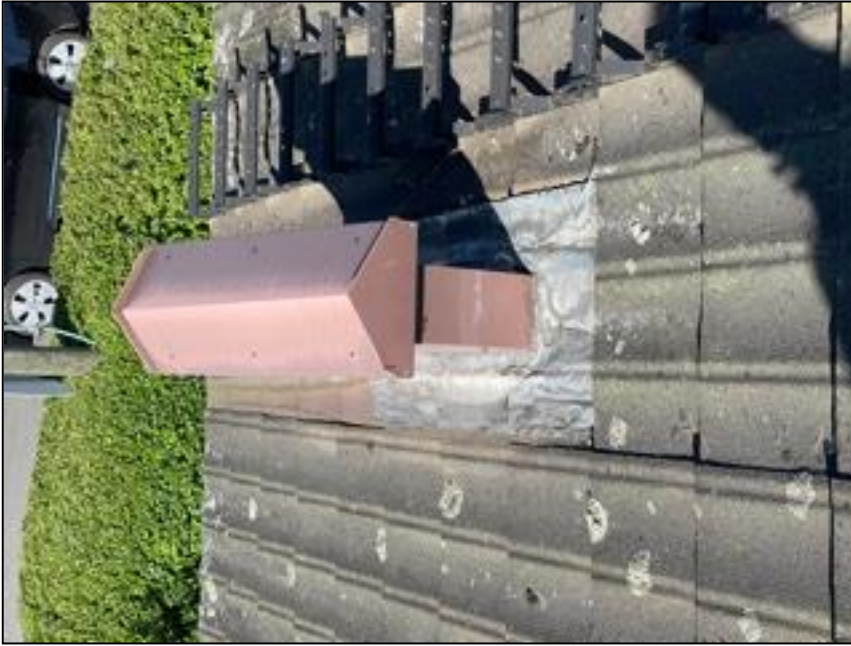
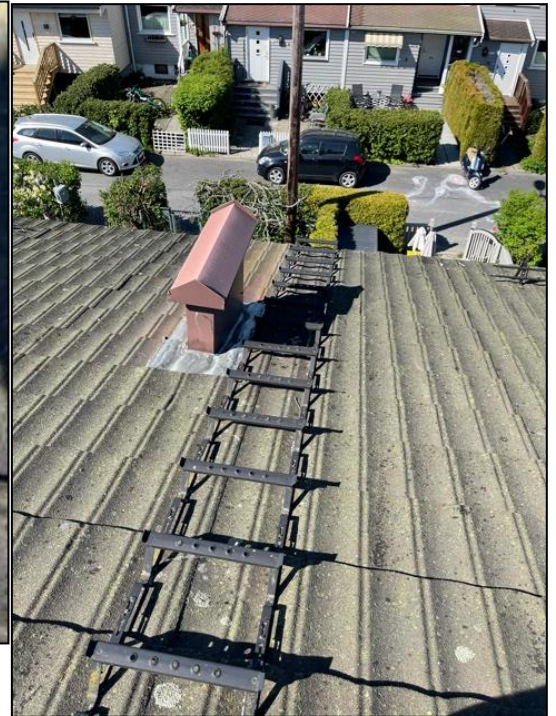
Alle luftehattene er i god stand, men kassene burde trekkes 2-3 cm opp fra blyet slik at det ikke gnager hull da bly er et veldig mykt materiale.

Fordi det er brukt bly som bunnplate kan vi ikke garantere at dette holder 20-30 år p.g.a skjørheten i materialet, men det ser foreløpig bra ut så det er ingen grunn til bekymring.

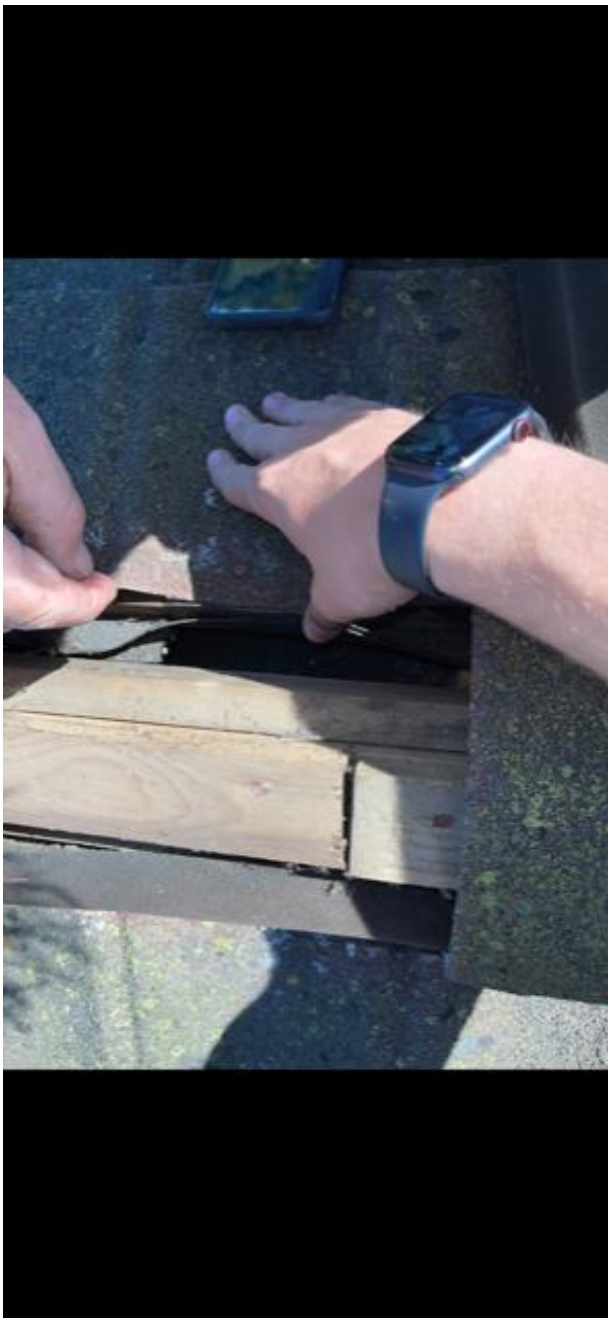
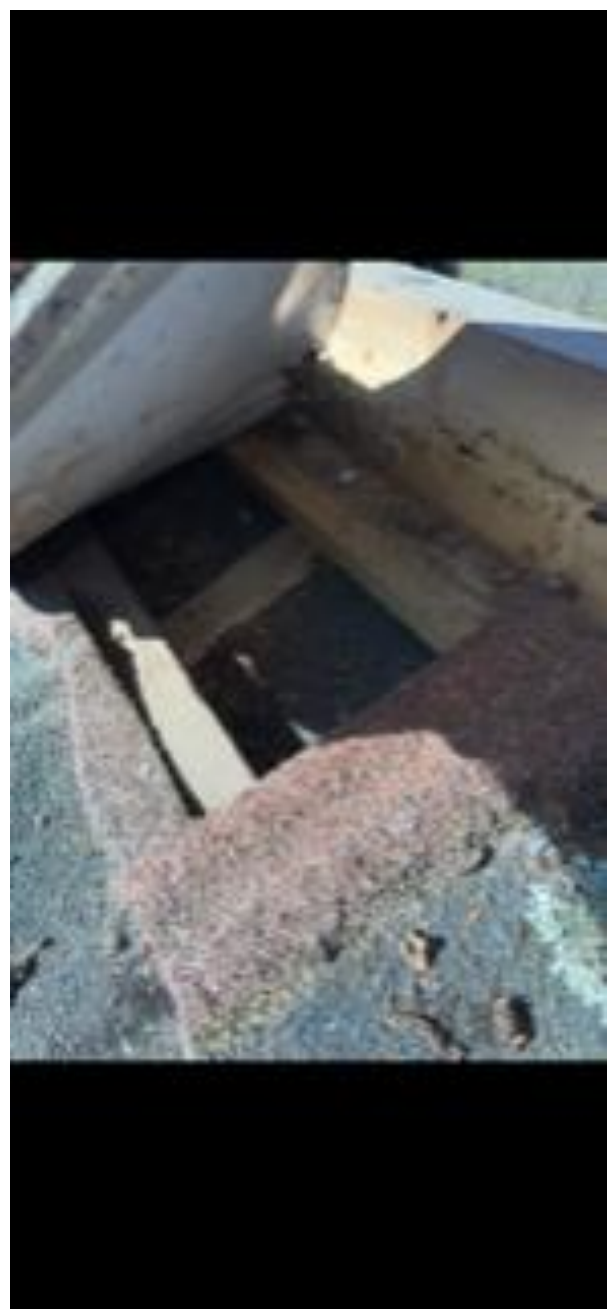
Det er bygget luftespalte på hele taket med dobbet bordtak. Luftespalten er tett i mønet slik at lufting blir stengt. Takpapp, lekter og skumgummi sperrer for lufting. Med etablering av lufting i mønet må nye mønebeslag lages.

*Figur 9 Viser til tett lufting*

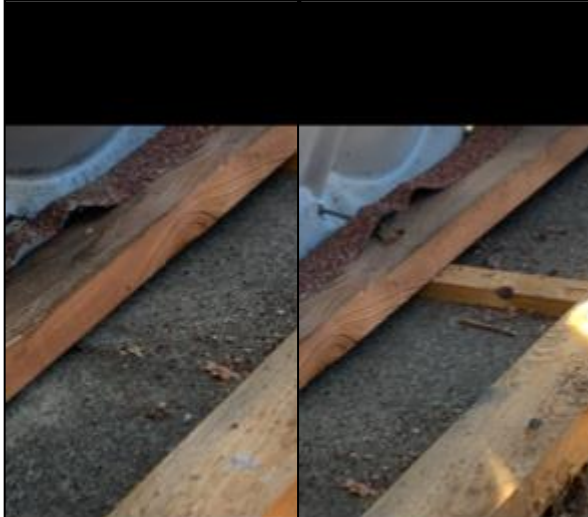
Undertaket er i god stand da pappen enda er fin og sløyfer og lekter er i god stand. Vi ser at undertak kan leve videre i 20-30 år til.

Figur 10 C Viser til frisk papp

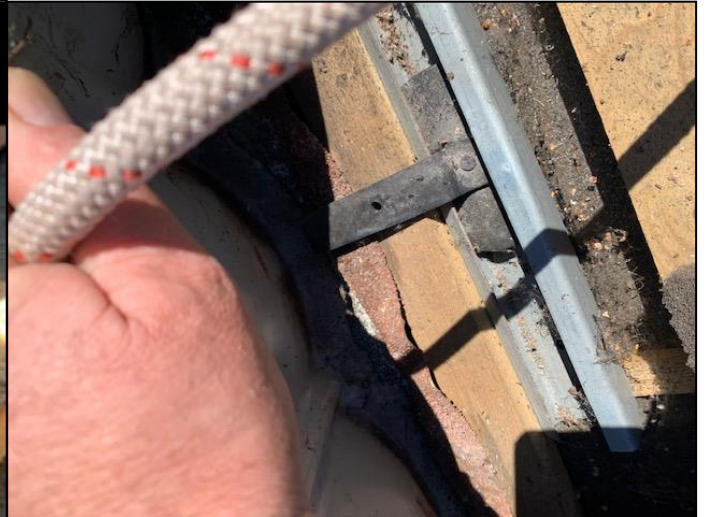
Figur 11 Viser til friskt treverk

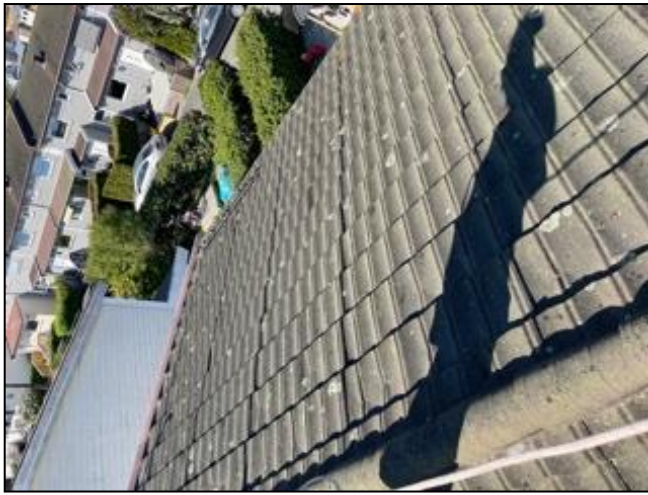
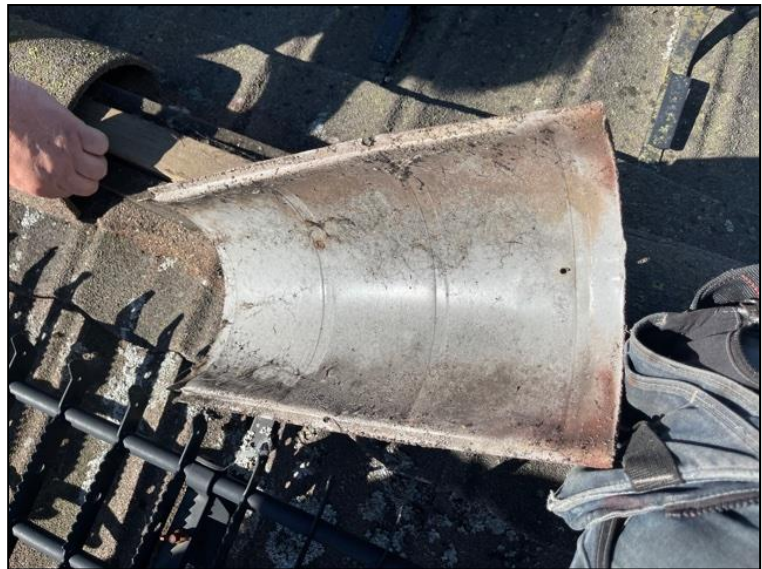
Underside og overside av Decra platene er metallet bra og ingen tegn til rust. Det er som regel dette som avgjør om taket må byttes eller ikke, men platene ser bra ut så disse trengs ikke byttes, men de må vedlikeholdes, Mose, lav mm .som er festet som et belegg på plater forkorter levetid og må fjernes og plater må ha ny beskyttelse

*Figur 12 viser til fine plater.*
