# Rapport av tak i svaneveien

# Innledning

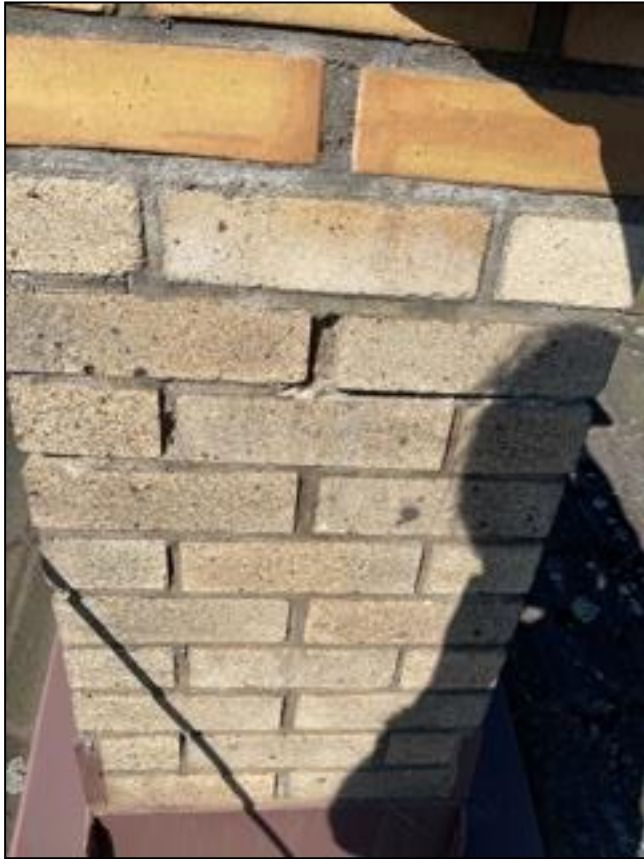
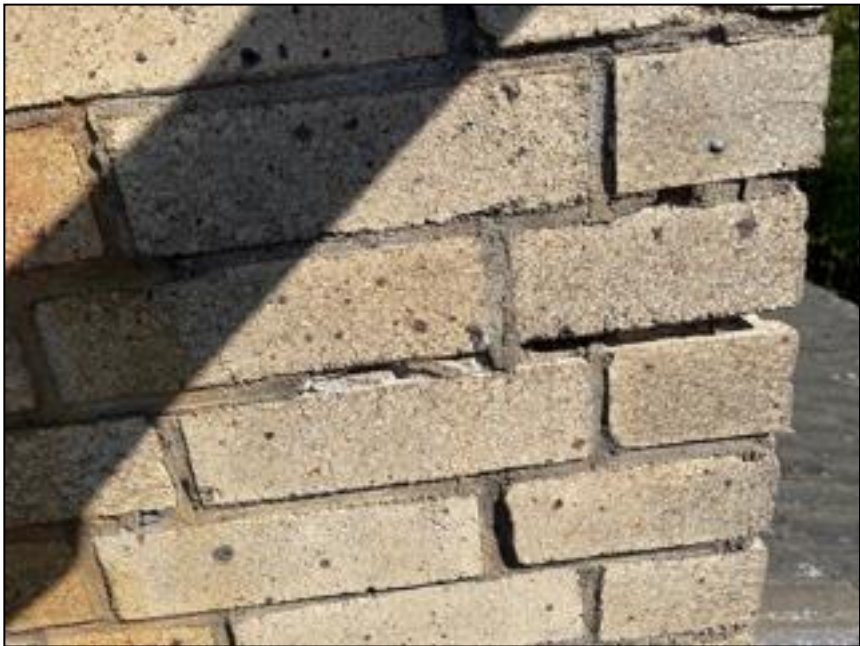
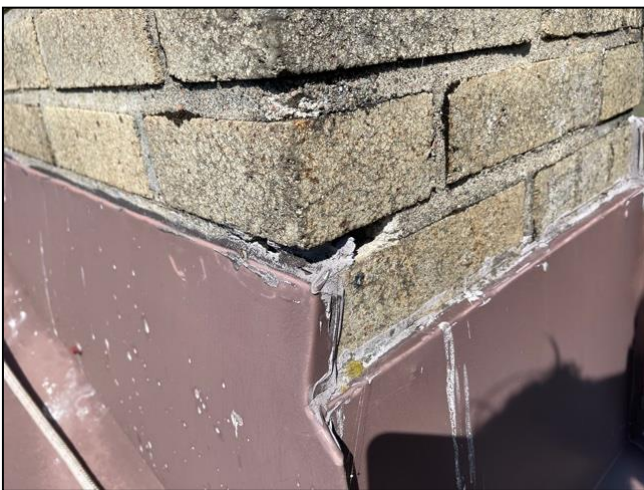
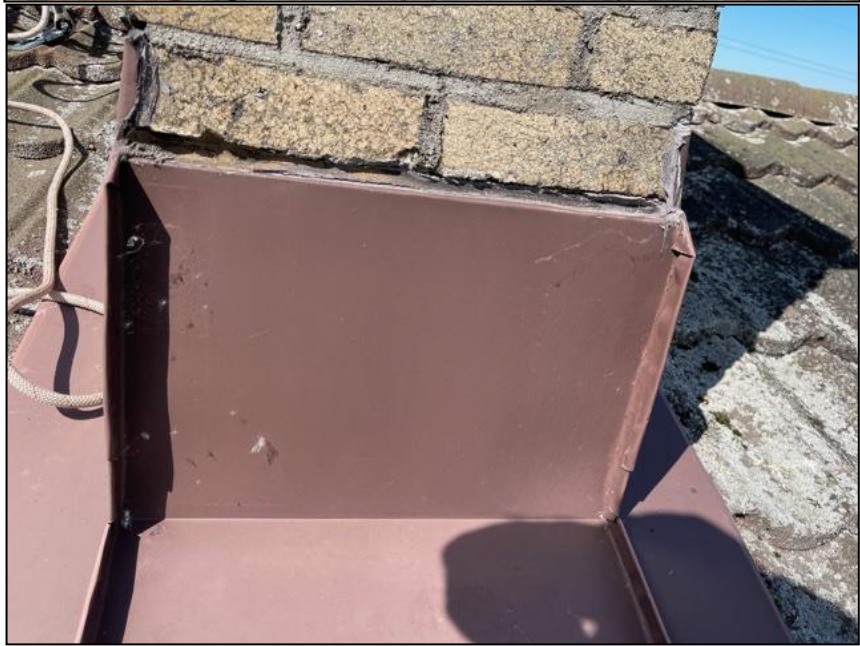
Fuger på pipebeslag er sprekt og fuger generelt på piper har mange sprekker. Se vedlagte bilder.

Murverk i piper blir svekket gjennom årene p.g.a vanninntrenging og uttørking som på sikt fjerner binding og sement. Vi ser i tillegg til sprekker i fugene at det har begynt å gro mose på flere av pipene. Det vil si at pipene har begynt å trekke vann. På bakgrunn av overnevnt vil vi anbefale og heltekke pipene slik at de står i vær og vind uten å bli belastet. Dette vil også gjøre at det ikke trengs vedlikehold av fuger, og utskifting av teglstein.

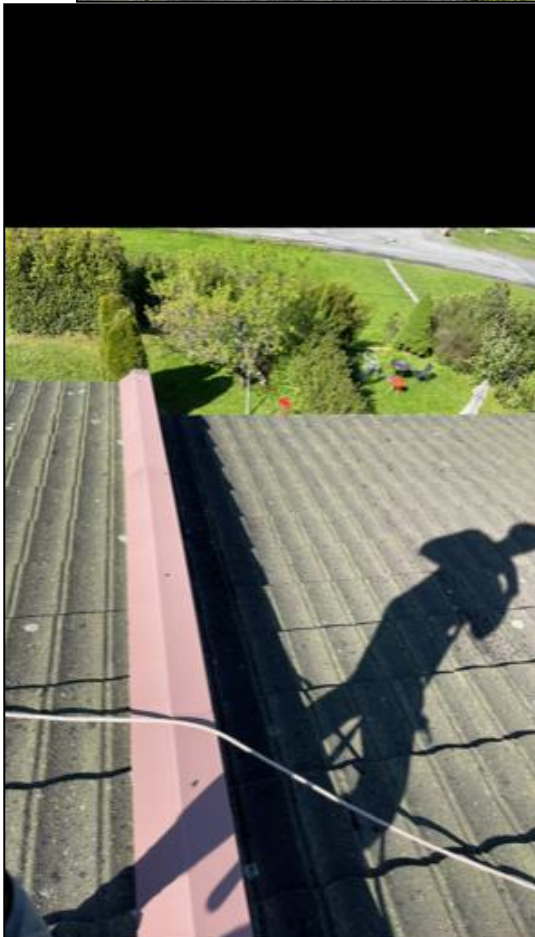
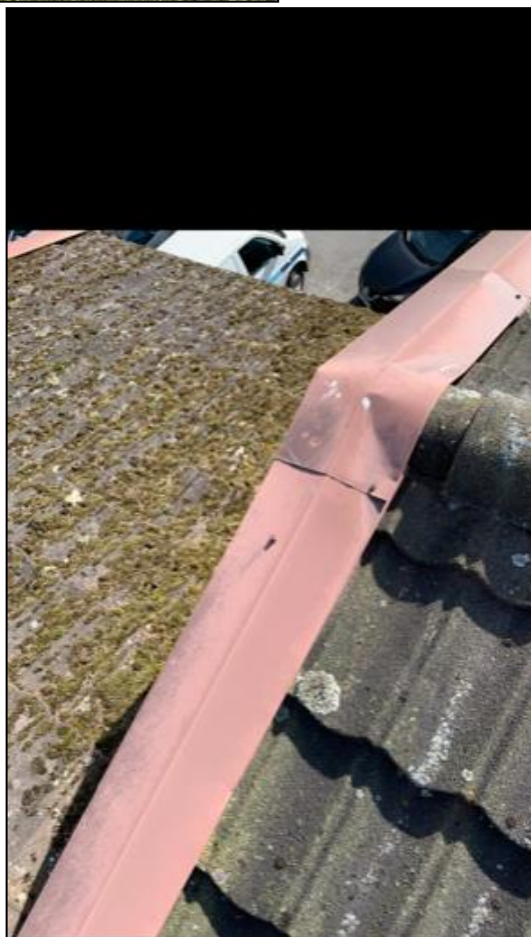
Innfesting er litt mangelfull da det bare er en skru per skjøl. Forslag til utbedring er to nye skruer per beslag (en på midten og en ekstra i skjølten)

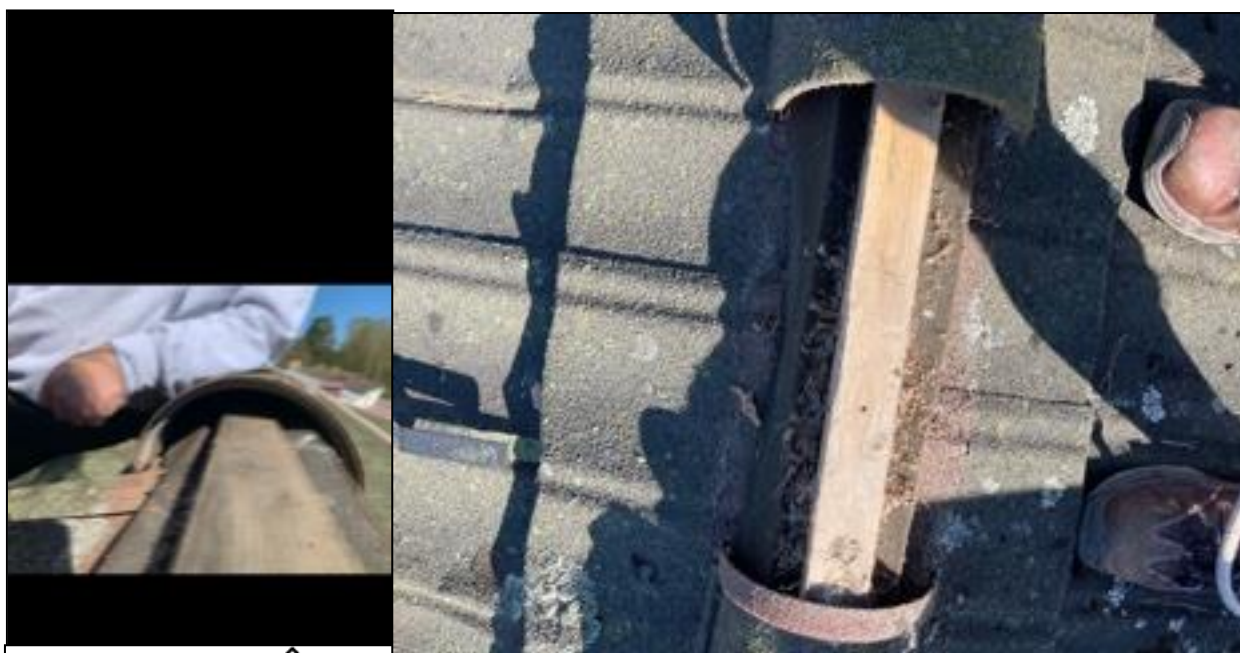
Undertak er bygget opp med 5cm luftespalte. Denne luften fra luftespalte er stengt av lekte, takpapp og skumgummi i mønet. Det er en stor fordel å åpne opp slik at gjennomlufting blir mulig. For at dette skal være mulig bør det etableres Ny løsning med mønebeslag.

Mønepanner er flere steder løse p.g.a mangelfull oppføring så spiker ikke har tilstrekkelig feste.

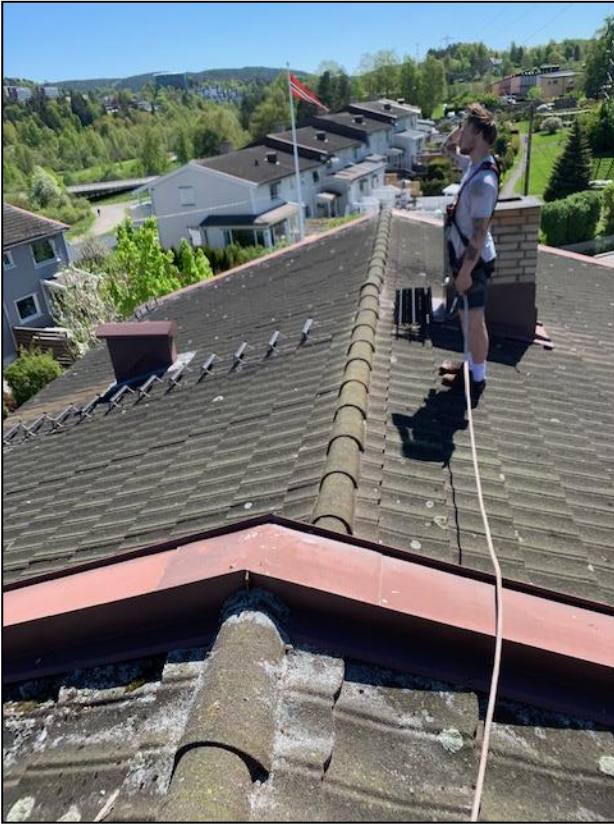
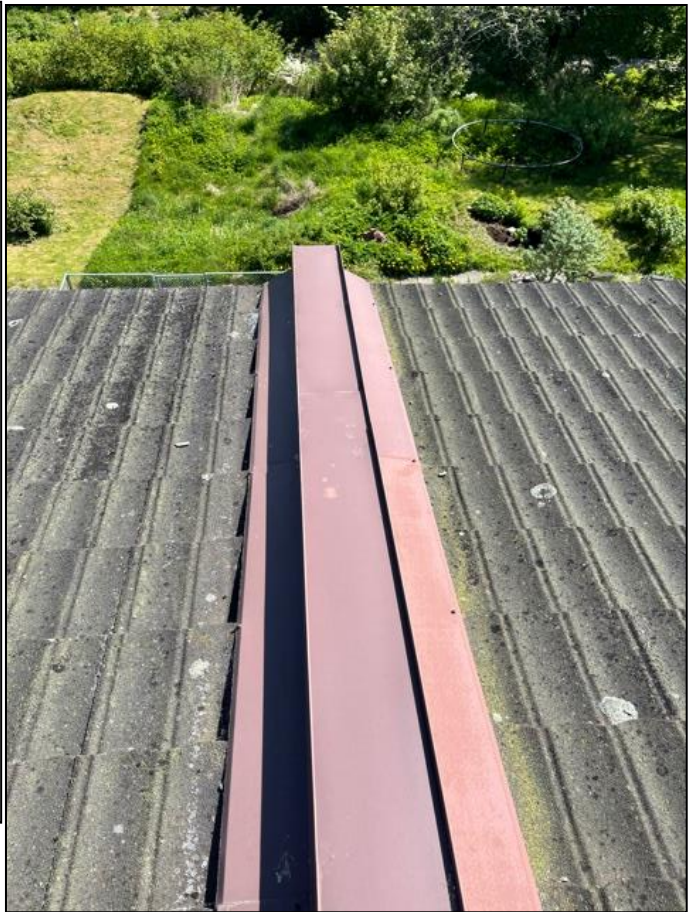
Alle beslag på brannmurene er hele og fine og bra utført.

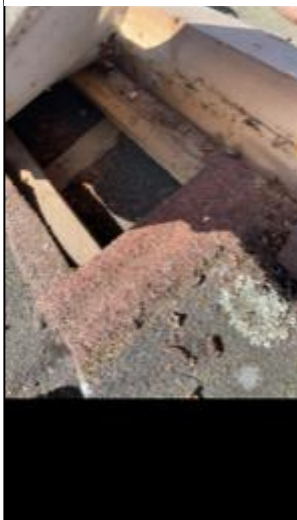
Undertaket er i god stand da pappen enda er fin og sløyfer og lekter er i god stand. Vi ser at undertak kan leve videre i 20-30 år til.

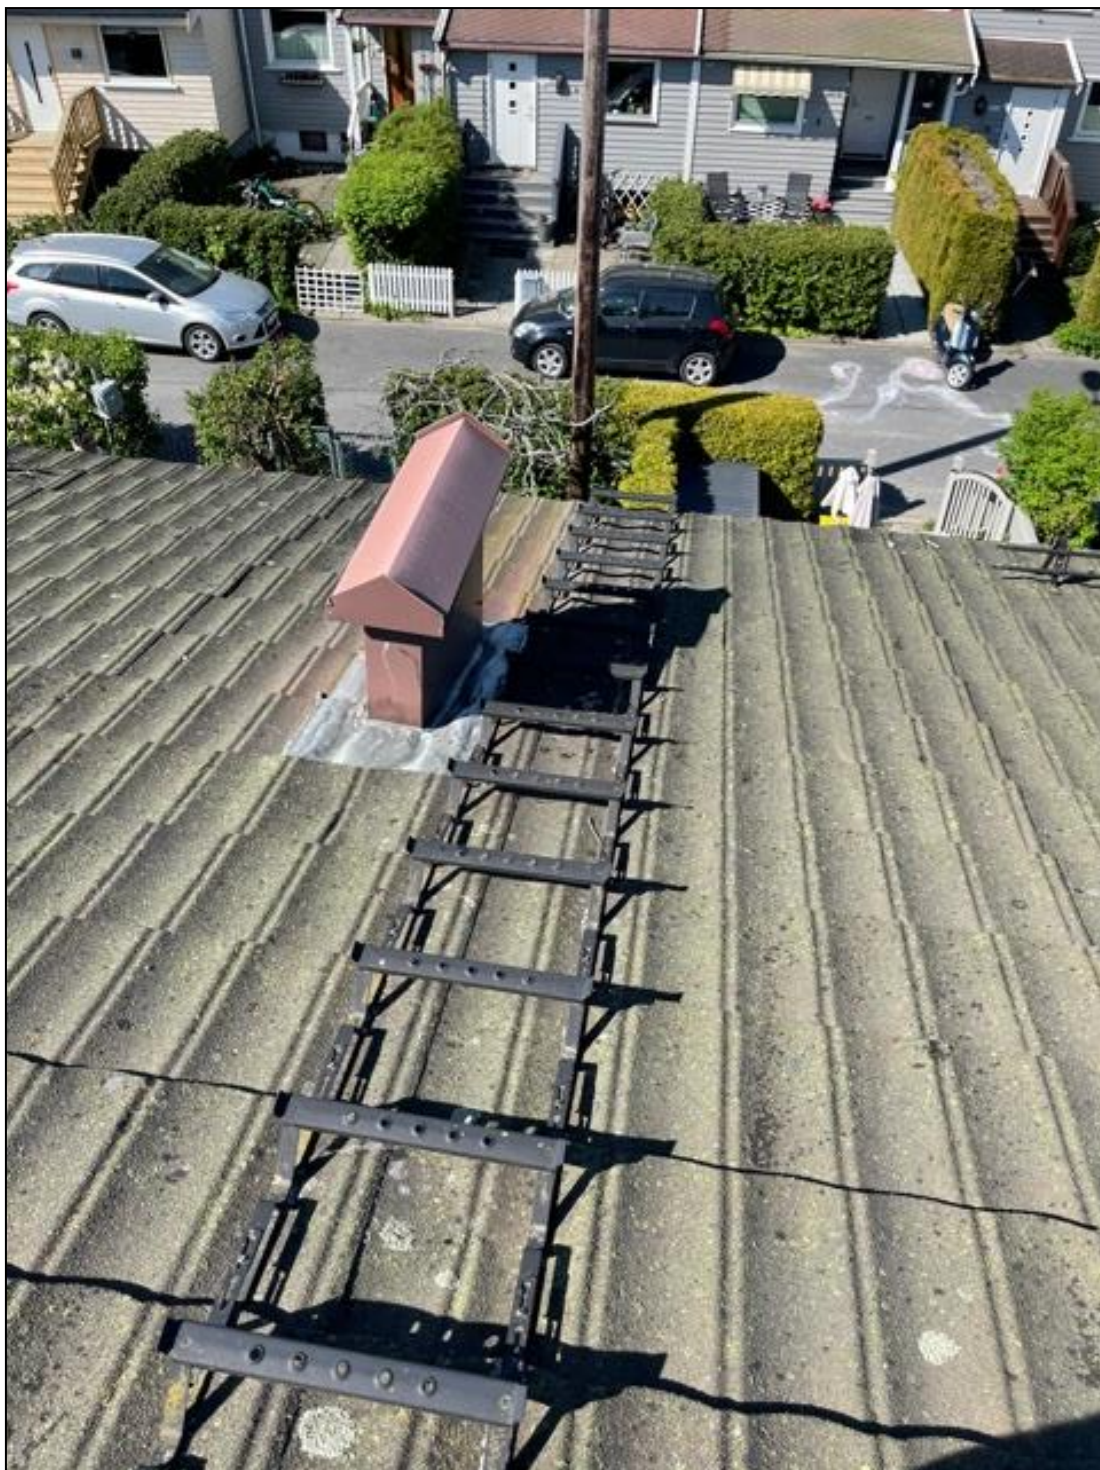
Tak stigene er typegodkjent og i god stand.
